## Tra la sabbia e le piante delle dune di Lacona, Isola d'Elba

Il Parco Nazionale Arcipelago Toscano nel biennio 2016-17, grazie a finanziamenti della Commissione Europea con il progetto RESTO CON LIFE, ha realizzato una serie di interventi di ripristino per restituire "spazio" al sistema dunale, affinché lo stesso potesse espletare le proprie dinamiche evolutive.

Al via quindi i nuovi interventi (con un finanziamento del Ministero dell'Ambiente e della Sicurezza Energetica) con l'obiettivo di proteggere e ripristinare la morfologia dunale, grazie all'utilizzo di tecniche di ingegneria naturalistica, che diminuiscono l'energia cinetica delle onde e favoriscono l'accumulo di sabbia a retro delle stesse, con l'accrescimento della zona antedunale.

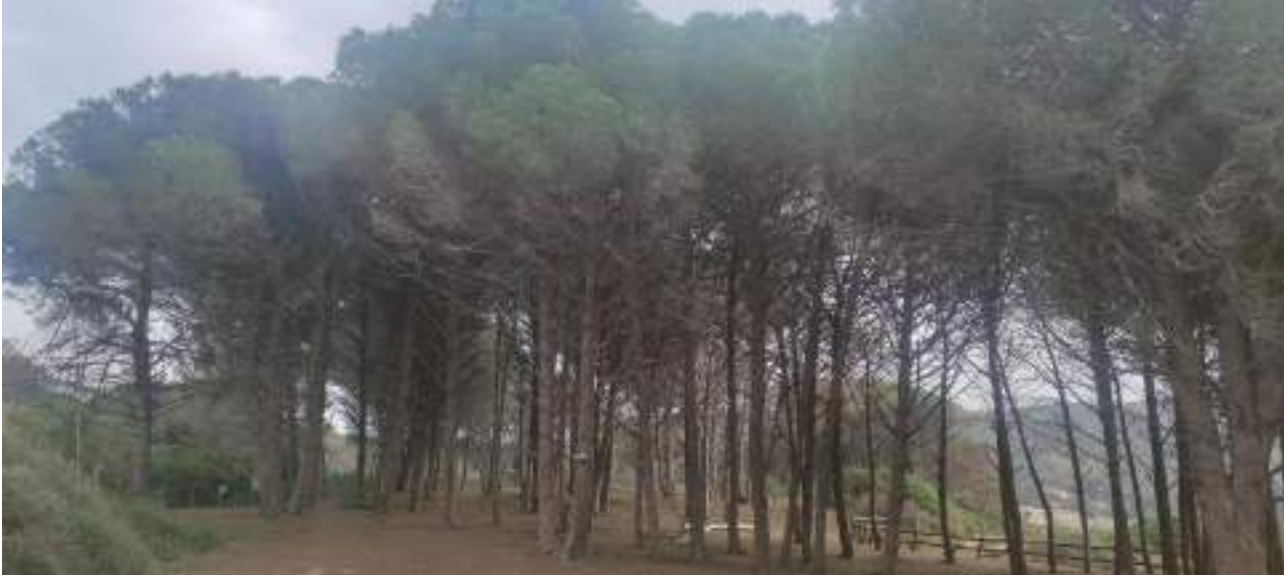
Figura 1 – Il popolamento di pini oggetto di intervento di diradamento e taglio degli esemplari secchi o in fase di infestazione del parassita *Tomicus destruens*.

La rapida diffusione del blastofago ha costretto quindi ad intervenire su un numero maggiore di individui rispetto a quello oggetto di un normale diradamento (complessivamente 46 di cui 24 risultati attaccati). Purtroppo, non restava che l'abbattimento, come unica soluzione per tentare di contenere la diffusione del coleottero.

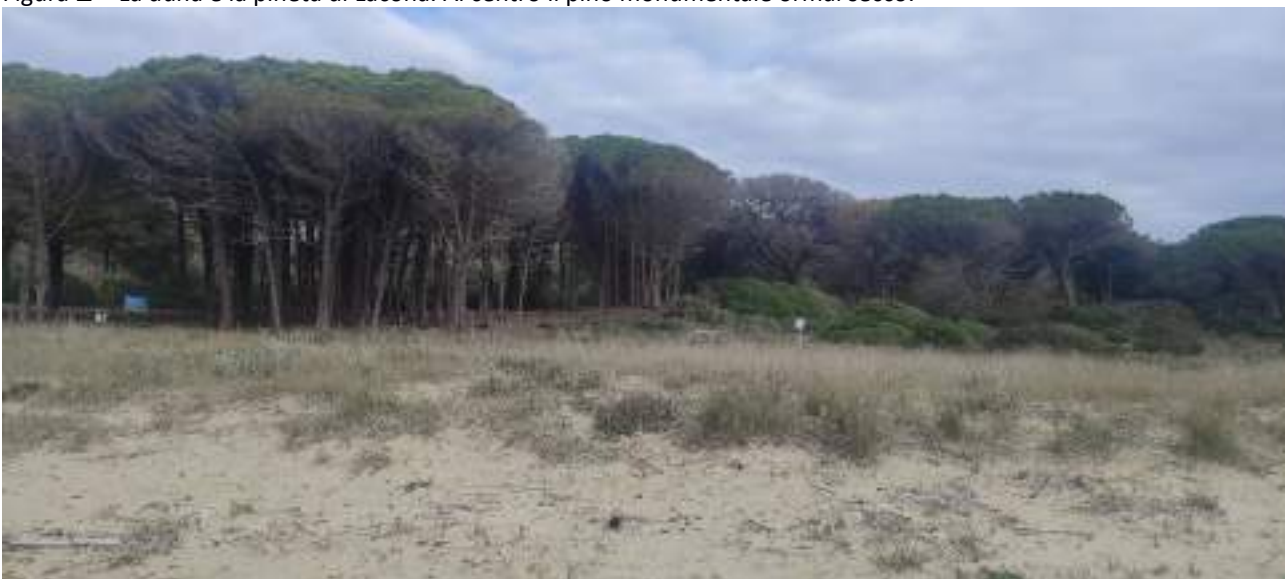
Figura 2 – La duna e la pineta di Lacona. Al centro il pino monumentale ormai secco.

Tra questi esemplari abbattuti, ve ne erano 12 già completamente secchi; alcuni da diversi mesi, altri da 1-2 anni. Uno di questi era un pino domestico avente carattere monumentale, ben conosciuto per le notevoli dimensioni e la maestosità della chioma. Assieme ad un altro paio di esemplari posti nelle vicinanze, e per adesso ancora apparentemente sani, risultano le piante attualmente più longeve del Golfo.

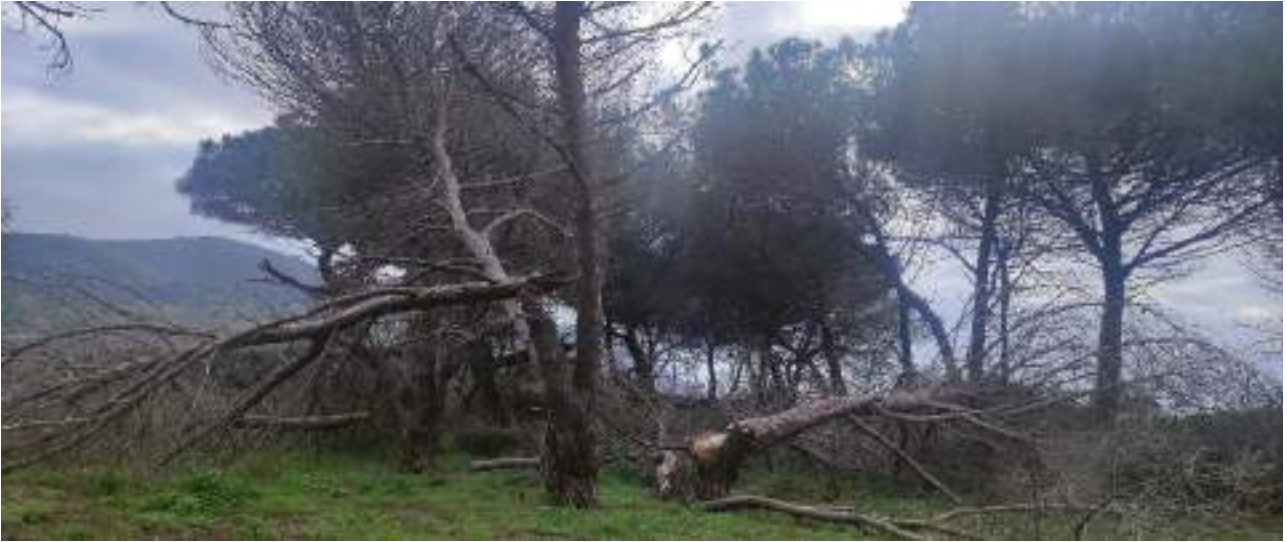
Figura 3 – Esempari secchi e schiantati a seguito da attacco di Tomicus

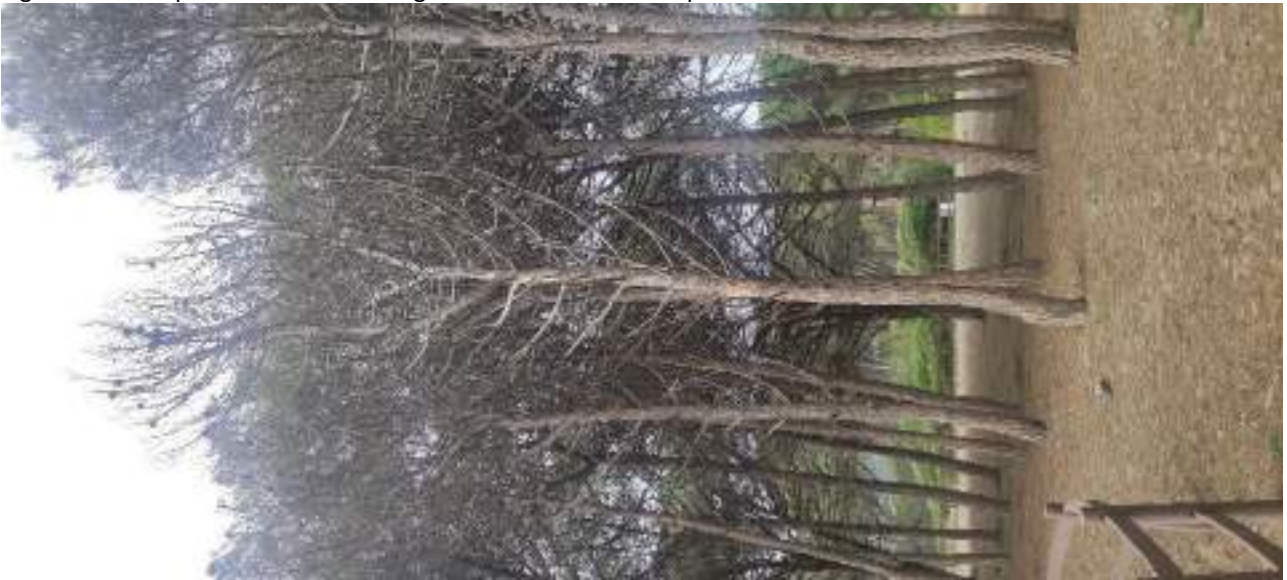
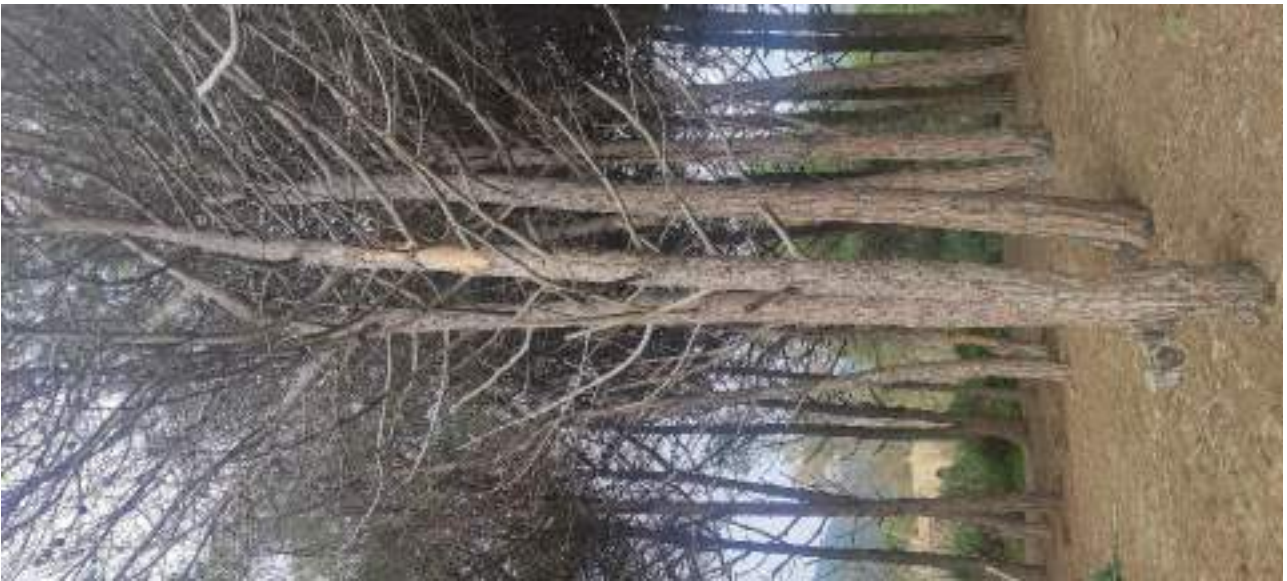
Figura 4 – Esempari secchi ormai a seguito della diffusione del parassita

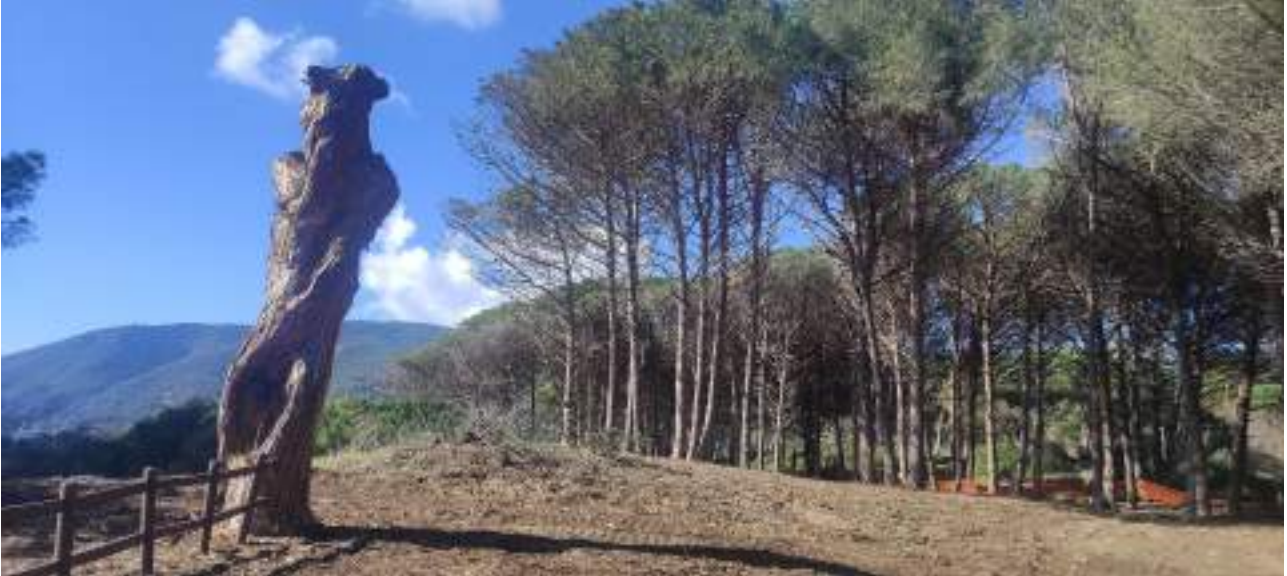
Figura 5 – Il tronco del pino dopo l'intervento di asportazione della chioma ormai secca.

Così al *Pinone* è stata rimossa la chioma e le principali ramificazioni che potevano essere pericolose ed adesso il fusto testimonia non solo la sua storia, che si intreccia con quella di chi ha vissuto e vive in questo luogo, ma anche l'utilità ecologica del rilascio di grandi esemplari morti in piedi all'interno degli ambienti naturali.

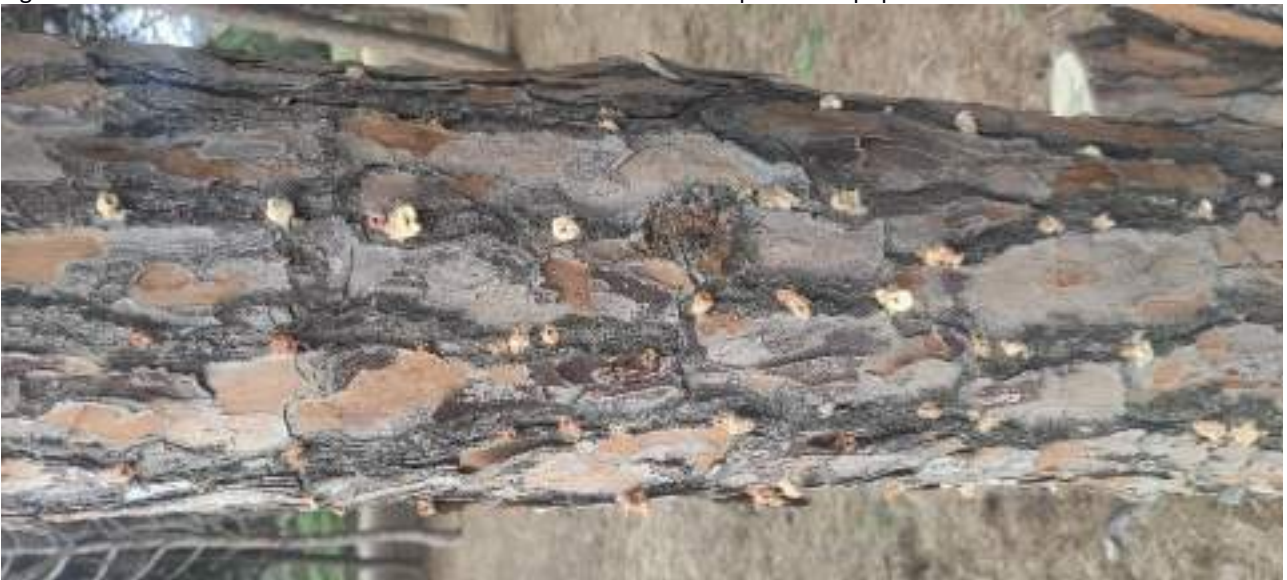
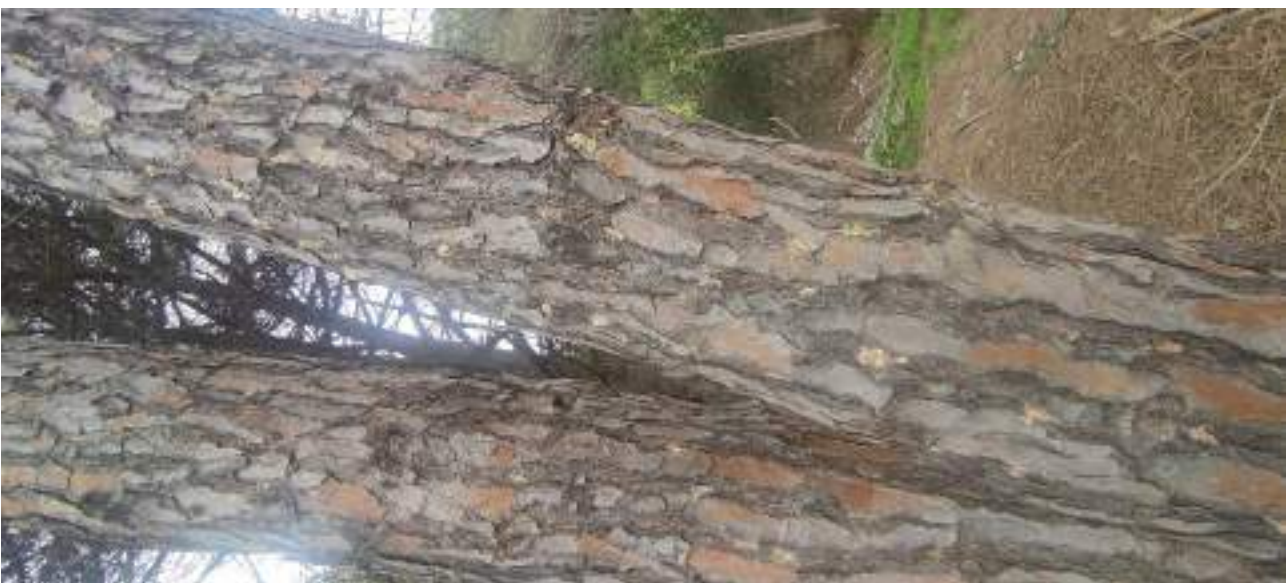
Figura 5 – Evidenti tracce di attacco di *Tomicus destruens* su alcune piante del popolamento

Parrebbe un controsenso e la domanda spontanea è: *e il blastofago non sopravvive?* Sembra di no, infatti la necessità di rimuovere o cippare completamente il materiale legnoso attaccato dal blastofago vale per tutte le piante la cui colonizzazione è in corso. Una volta che la pianta ha

subito l'attacco e risulta da oltre un anno completamente secca, il suo smaltimento ai fini della limitazione del parassita non ha più senso.

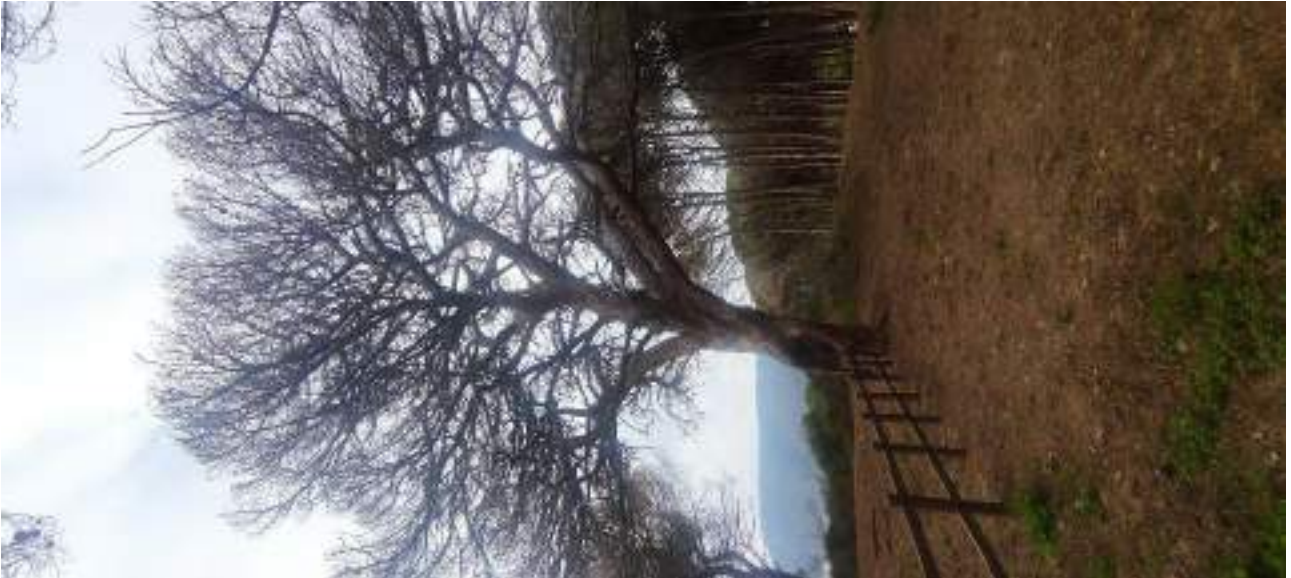
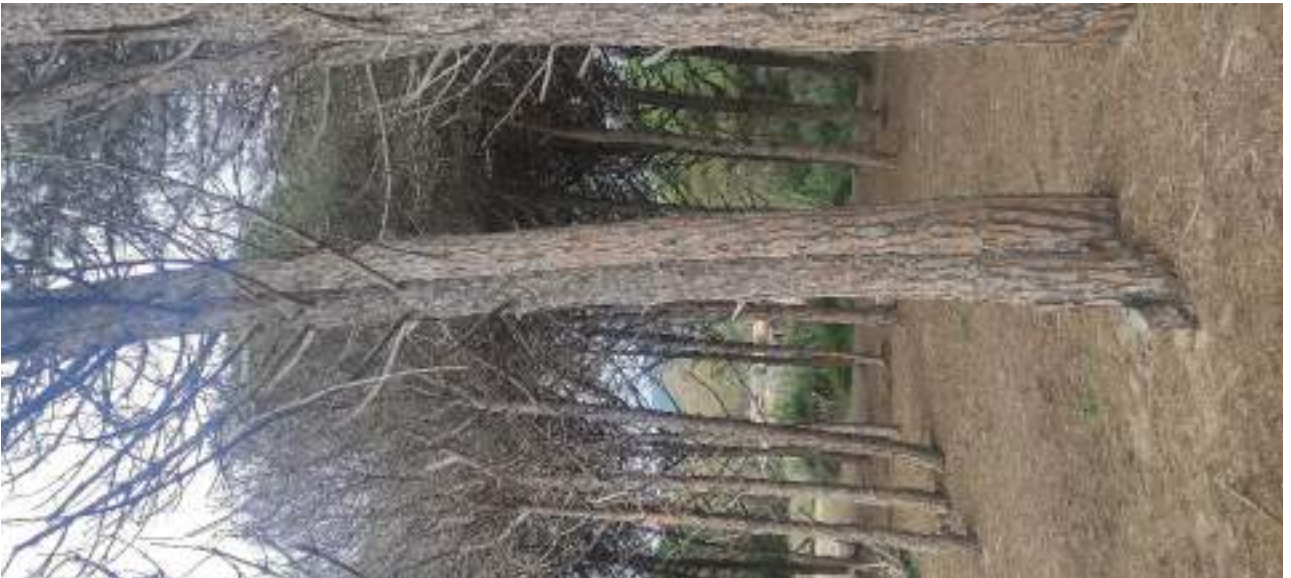
Figura 6 – Il grande pino secco il cui fusto sarà mantenuto in piedi (sx) esemplari ad elevata densità oggetto di diradamento.

Tuttavia non sempre è utile procedere con la rimozione dell'intero fusto anche quando la pianta è completamente secca; infatti per motivi ecologici è ormai consolidata la pratica, negli ambienti naturali e talvolta anche nei giardini storici, di rilasciare in piedi i fusti secchi poiché la presenza di legno morto in grandi quantità, necromassa, favorisce molte specie di insetti (non dannosi), ma anche vertebrati come uccelli e piccoli mammiferi, che utilizzano questa risorsa per svolgere alcune fasi del proprio ciclo biologico.

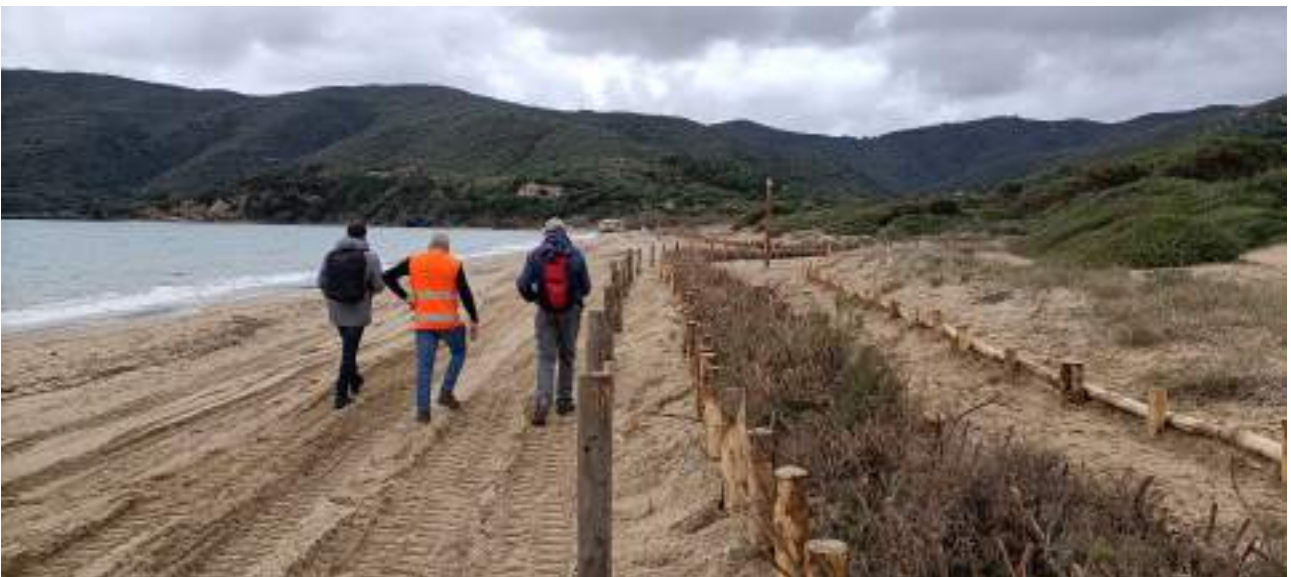
Figura 8 – Opere a protezione delle dune
